CASE STUDY ISOLATIE

Opdrachtgever: Electrabel België

Locatie: Kerncentrale Doel (België)

BELOOPBARE ISOLATIE VOORKOMT CUI

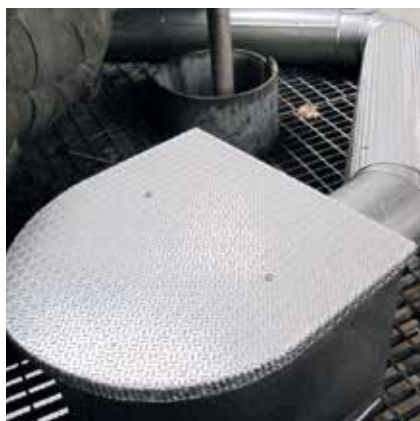
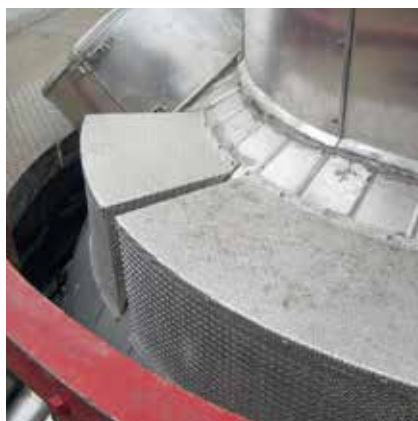
Voorbeelden beloopbare isolatie bij andere Bilfinger relaties.
